**MERSEBURG
STADTKIRCHE ST. MAXIMI
KONZEPT**

24.07.2024

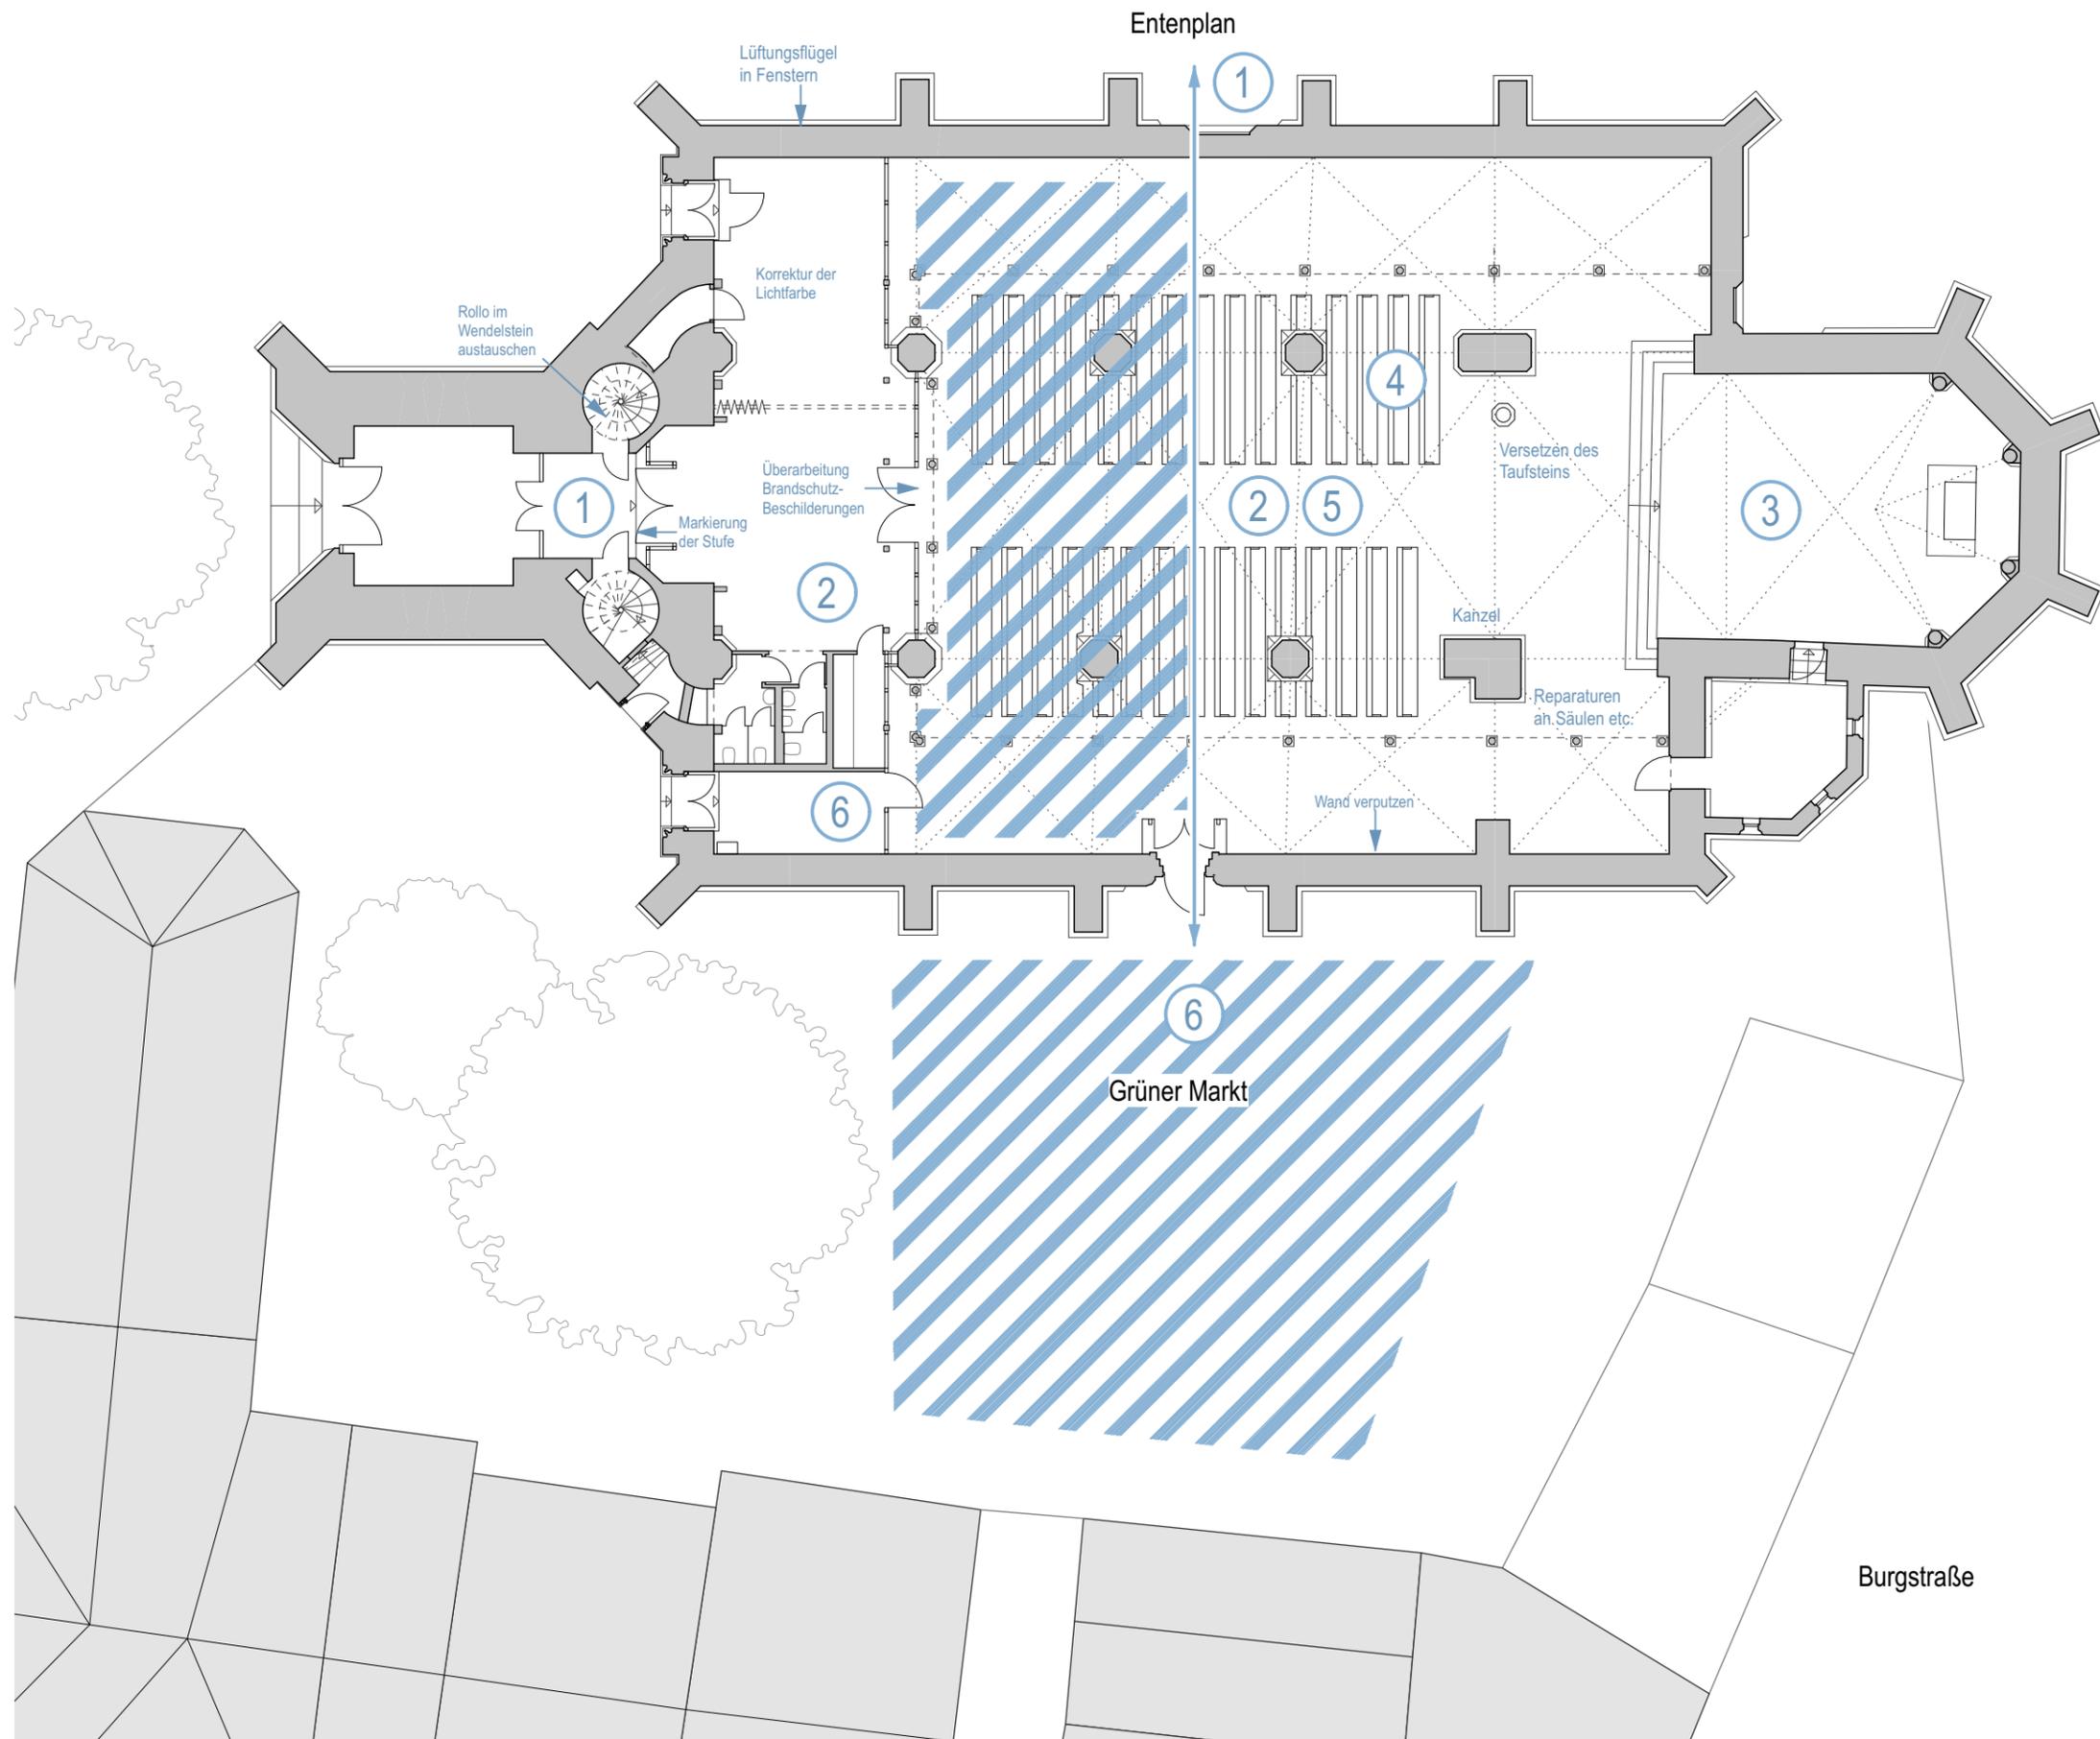
- 1 ZUGÄNGE**

- Vereinfachung des Zugangs durch drei Türen am Westzugang, ggf. Entfernen der Tür zum BZ
 - Wiederherstellung des ursprünglichen Nordzugangs

- 2 ANPASSUNGEN**

- kleine Anpassungen im Begegnungszentrum
 - Umbau der Teeküche
 - Rollo im Wendelstein modernisieren
 - Reparatur des Bodens unter den Bänken (Holz/ Fliesen)
 - Anpassung der Elektrik
 - Modifizierung der Beleuchtung im Kirchenraum/ im Begegnungszentrum (Lichtkonzept)
 - Konzeptarbeit Brandschutz

- 3 POSITION LITURGISCHE ELEMENTE**

- der Altar bleibt fest an seiner Position im Chor stehen
 - vor dem Altar kann temporär eine Bühne aufgestellt werden
 - zweiter verschiebbarer Altar vor den Chorstufen
 - neue Positionierung von liturgischen Elementen (Taufstein, Kreuzifix, etc.), Kanzel

- 4 BESTUHLUNG**

- Feste Bankreihen im vorderen Teil der Kirche bleiben an ihrer Position erhalten
 - Flexible Bestuhlung im hinteren Teil oder Möglichkeit zur Café-Bestuhlung oder freie Nutzung

- 5 FARBFASSUNG**

- Überarbeitung der Farbfassung im Kirchenraum
 - Anpassung der neuen Holzbauteile an historische Teile

- 6 SOMMERCAFÉ**

- Bespielung des Grünen Marktes (städtischer Raum)
 - Wegeführung zwischen Teeküche und Markt
 - ggf. Stadtmöbiliar auf dem verkehrsberuhigtem Markt

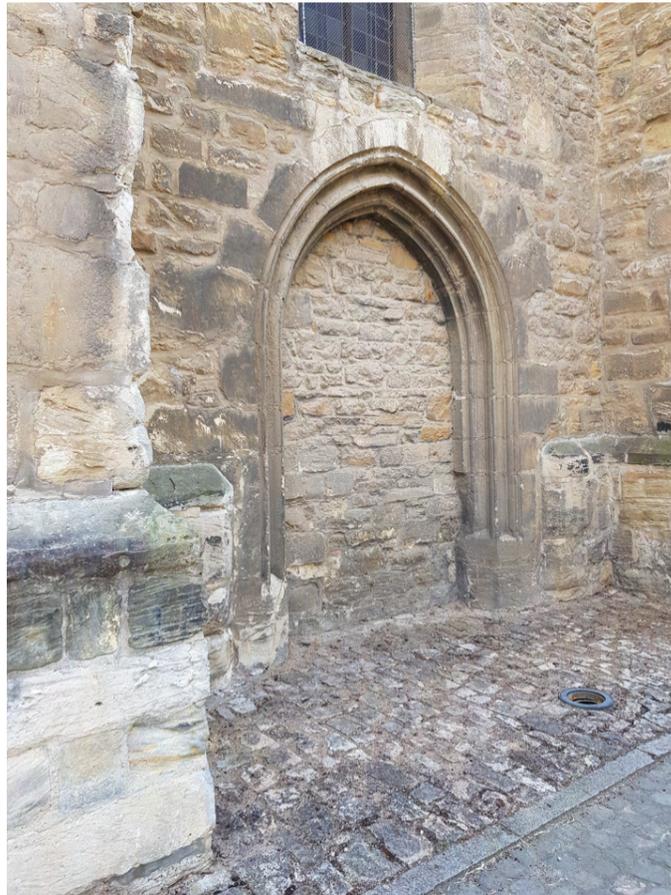
Wiederherstellung des Zugangs von Norden
Nutzung als Hauptzugang zum Kirchenraum

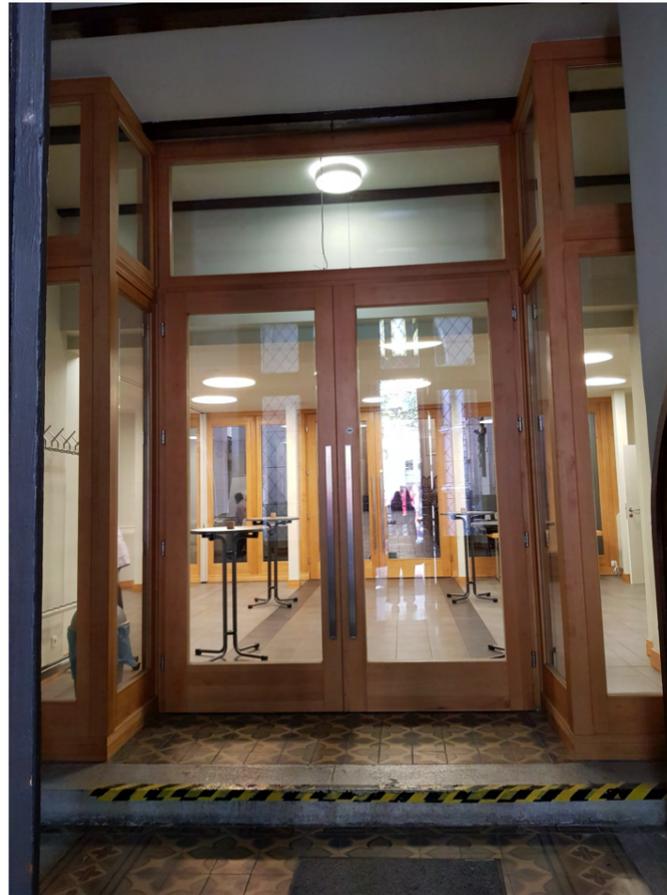
Vereinfachung des Westzugangs durch drei Türen
Spiegelung der Tür zum Begegnungszentrum

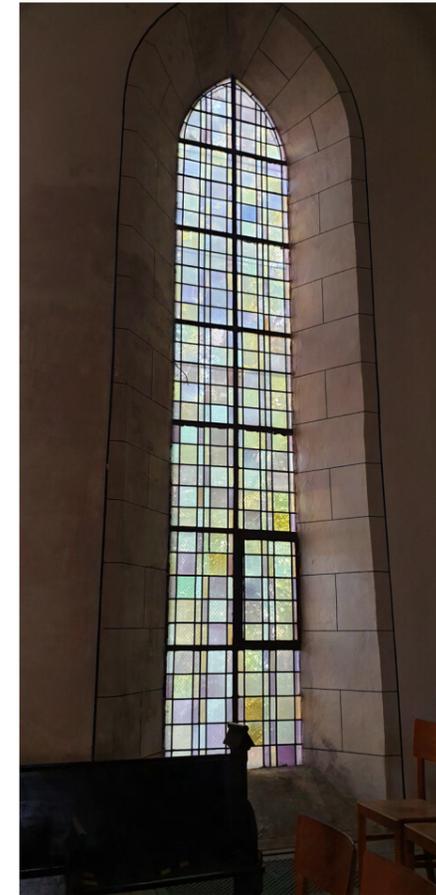
Herstellen neuer Lüftungsflügel
ggf. Austausch Glasfenster

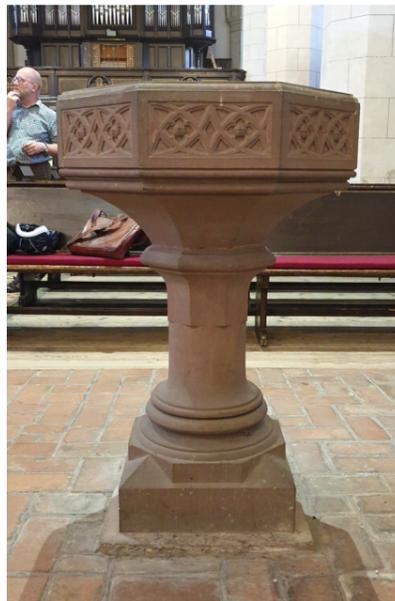
Taufstein
mittig im Kirchenraum

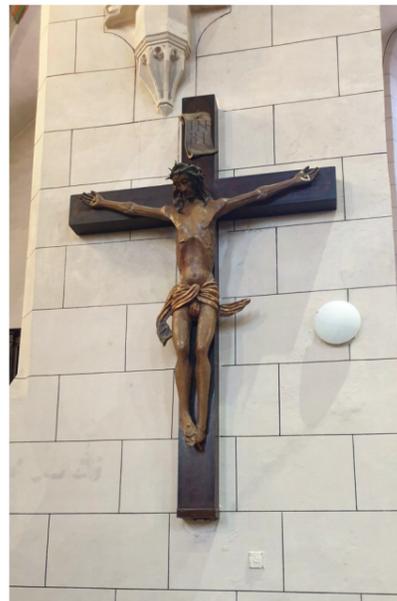
Kreuz
Südepore Ostwand

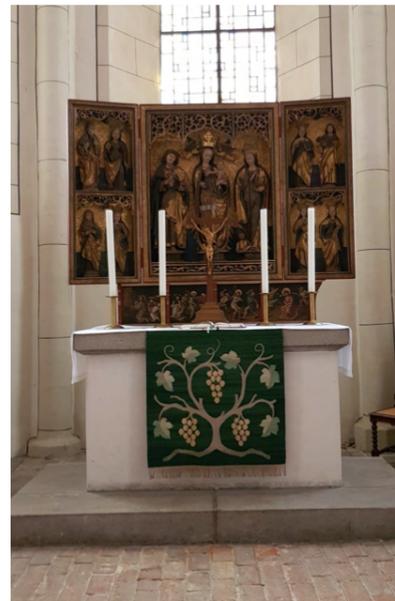
Altar
ursprüngliche Position

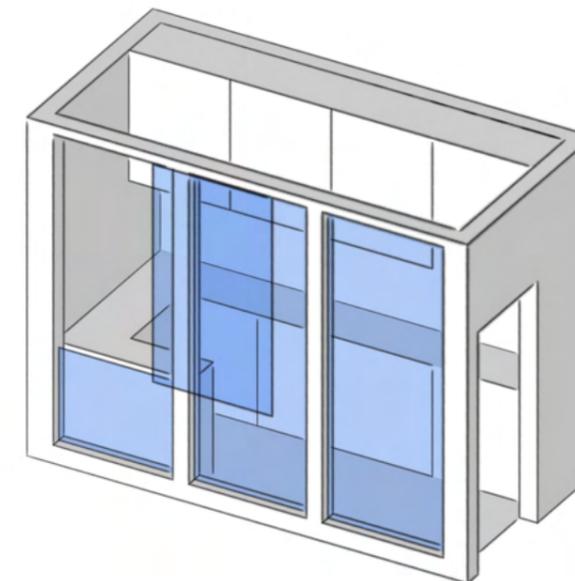
Einfügen einer minimalistischen Küche
mit Fensteröffnung zum Kirchenraum

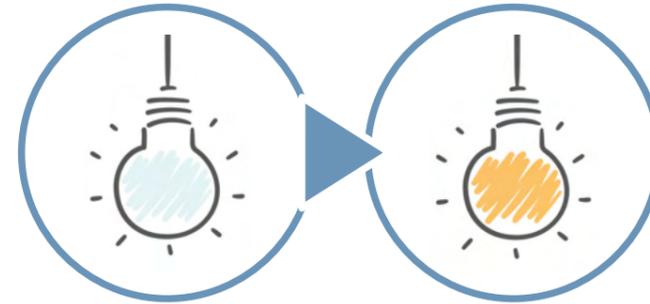
Änderung der Lichtfarbe

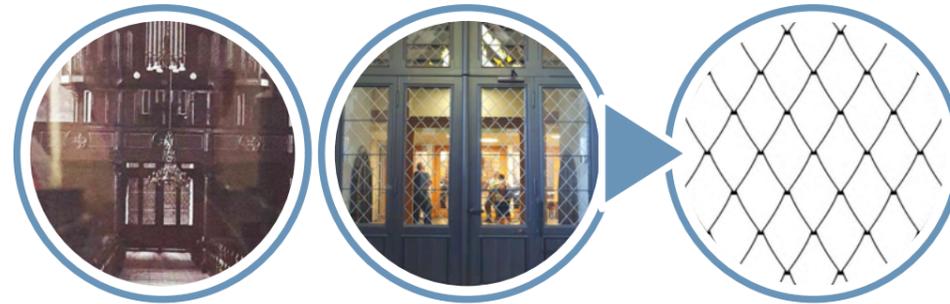
Ergänzung einer Gitterstruktur auf der Glasfassade nach Vorbild der historischen Ansicht

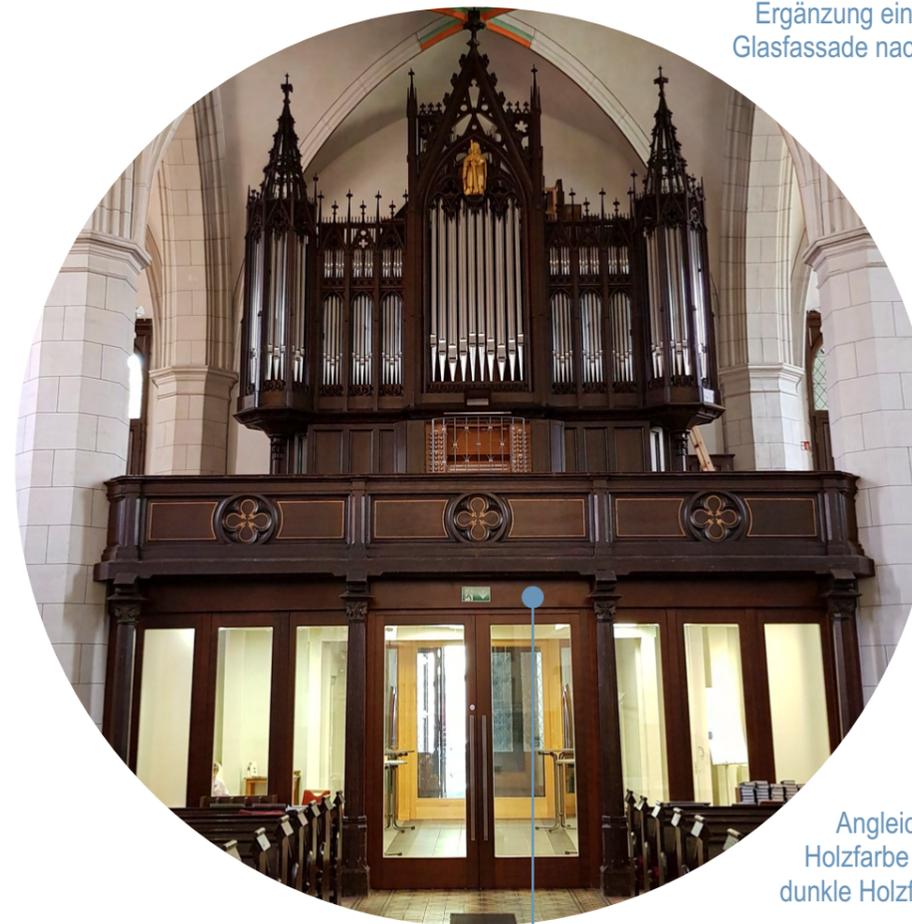
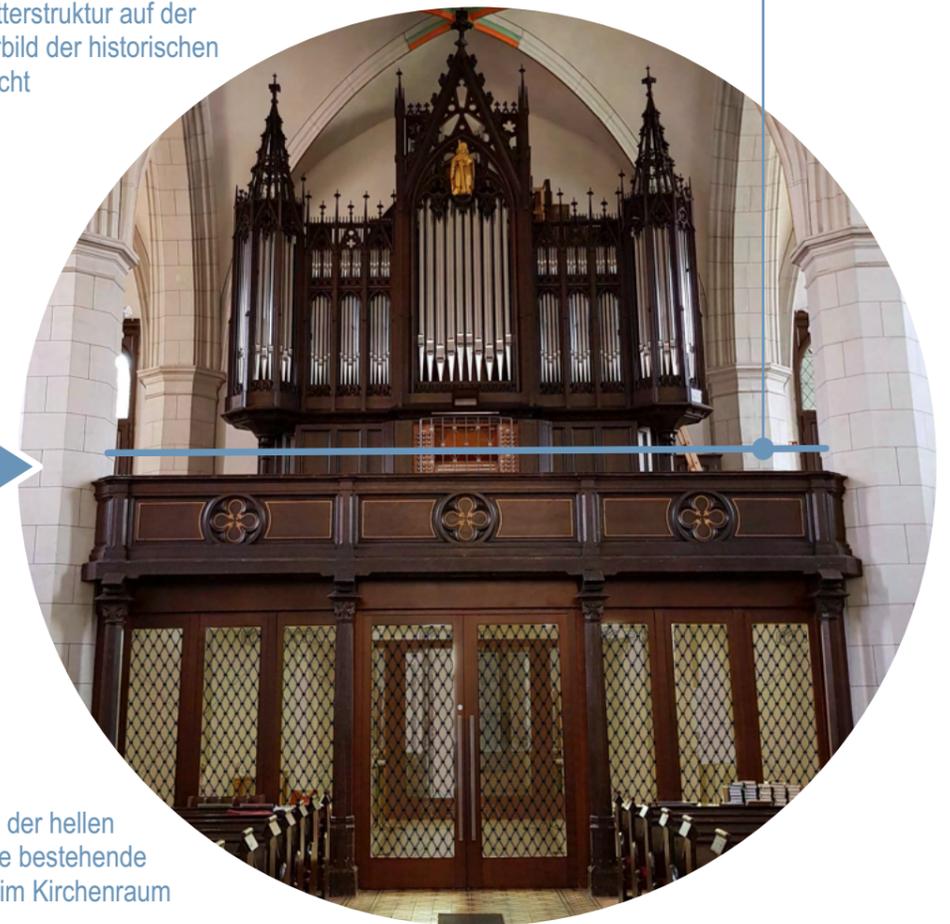
EINFÜGEN EINER ABSTURZSICHERUNG

Angleichung der hellen Holzfarbe an die bestehende dunkle Holzfarbe im Kirchenraum

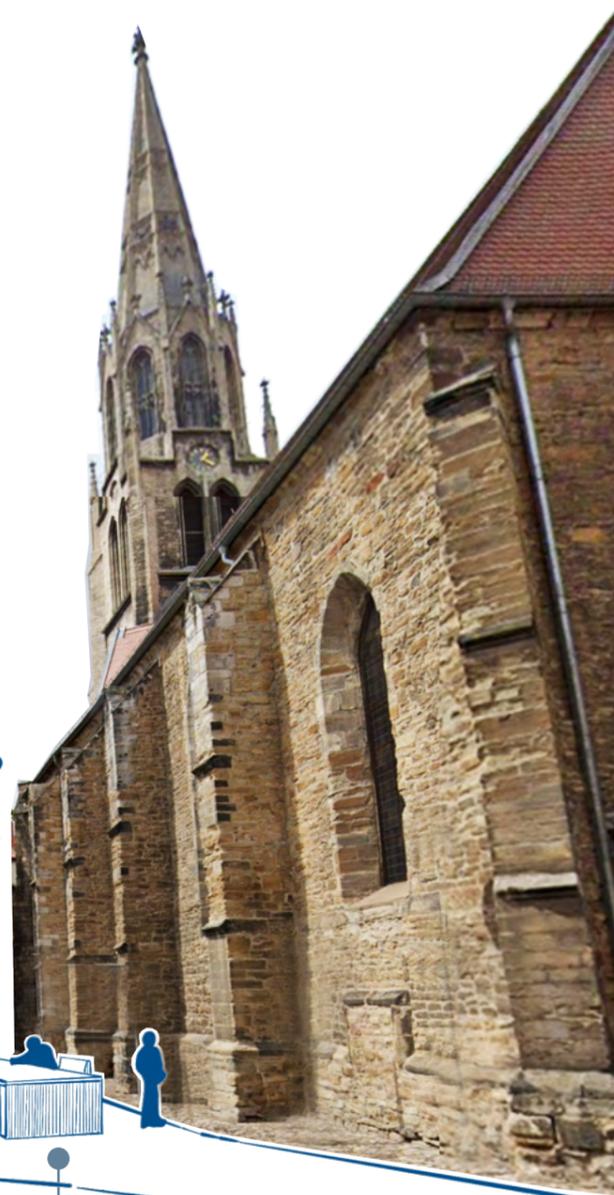
ÖFFNUNG EINES FENSTERS IM BEREICH DER TEEKÜCHE

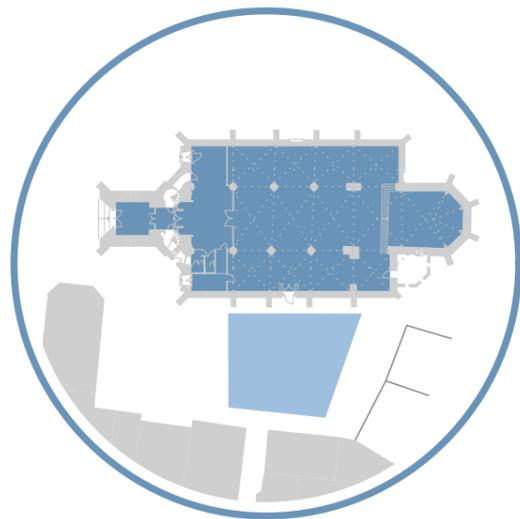
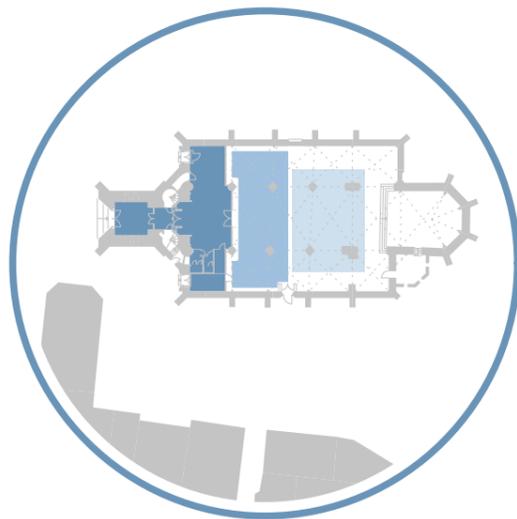
ZIEGELSTEIN-BODEN
ODER VERGLEICHBAR

AUFARBEITUNG DER
HOLZBOHLEN

ZIEGELSTEIN-BODEN IM
BESTAND

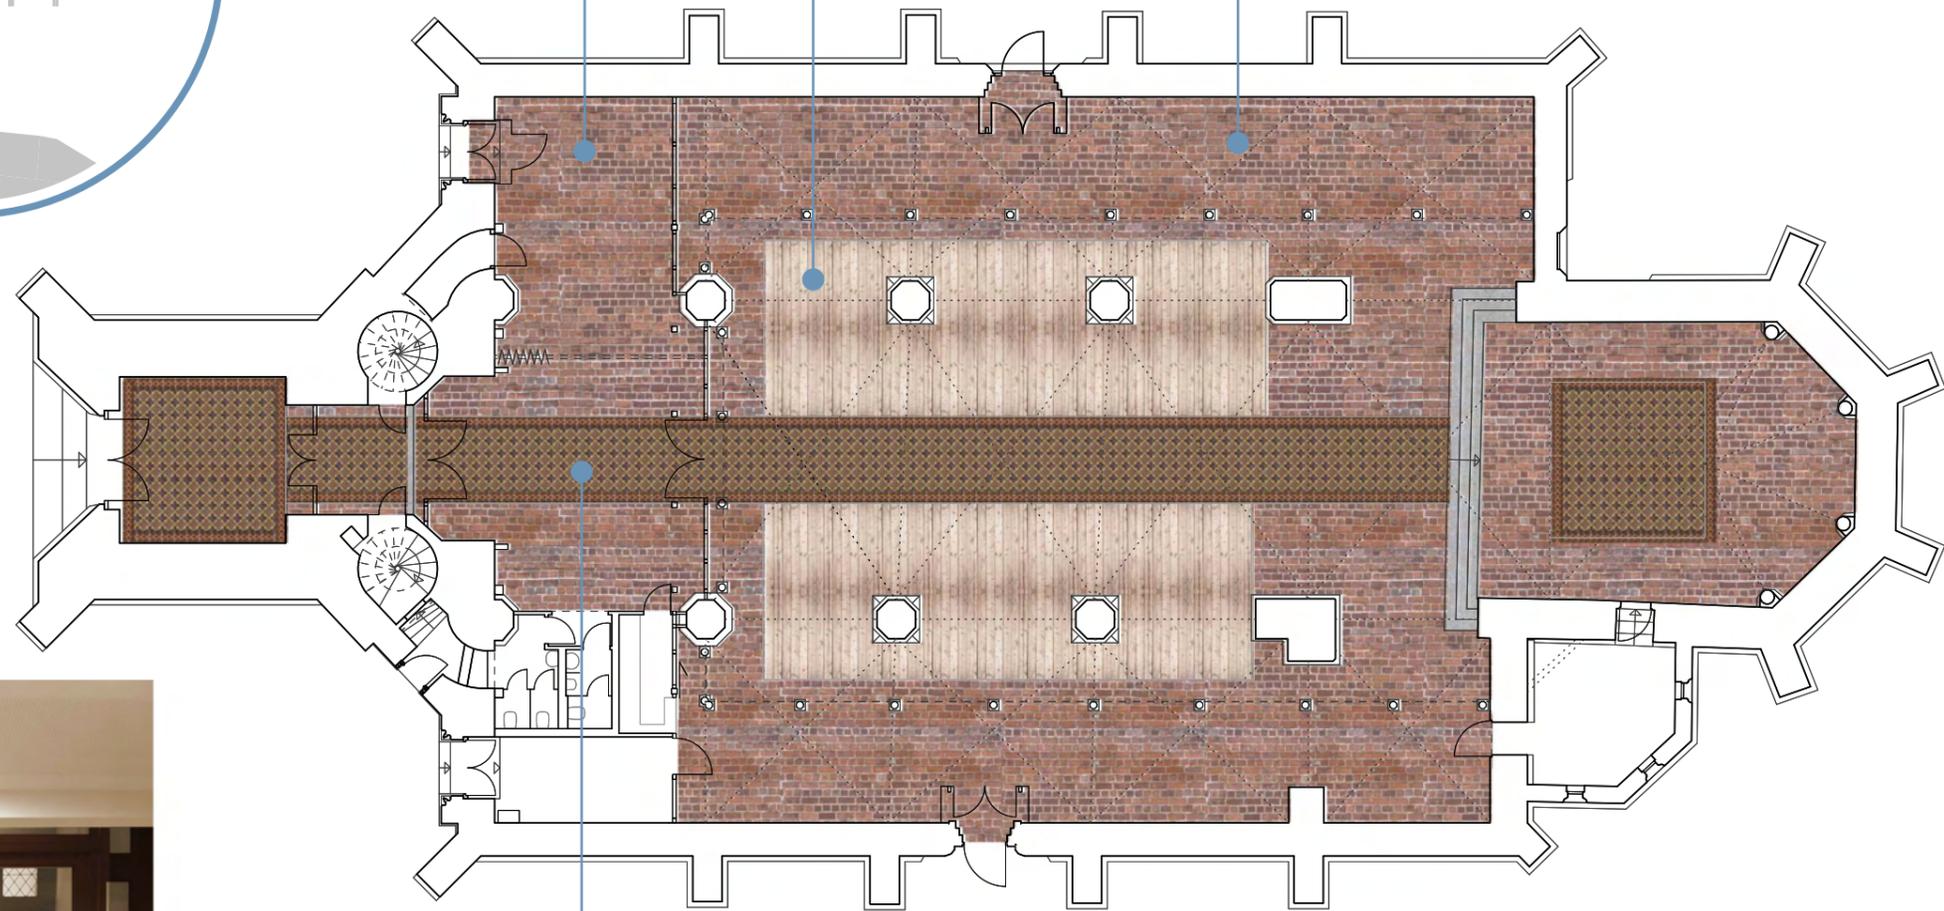
WARME LICHTFARBE

MODERNE HOLZBAUTEILE
IN FARBE DER EMPOREN

DURCHLAUFEN DER
ORNAMENTFLIESEN VON
WEST NACH OST

ERWEITERUNG
ORNAMENTFLIESEN
BESTAND

GESTALTERISCHE FREMDKÖRPER

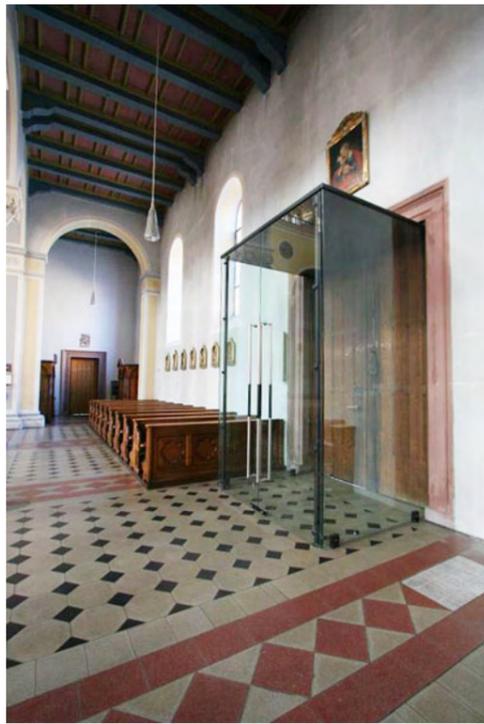
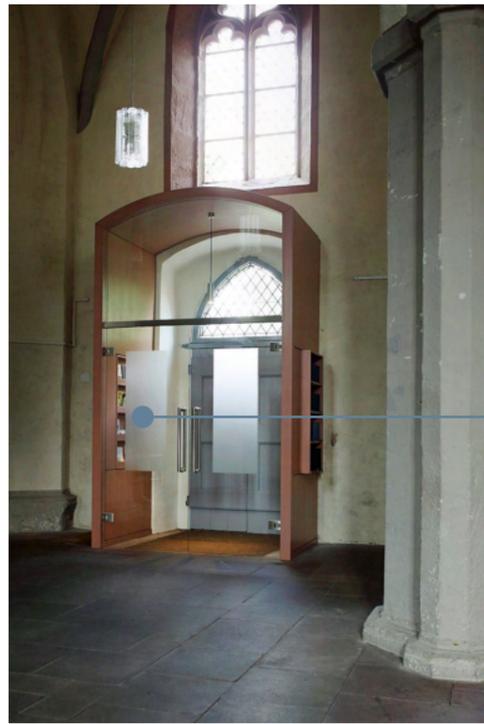
IN DIE WAND
INTEGRIERTE REGALE
FÜR INFOMATERIAL,
KERZEN, ETC.

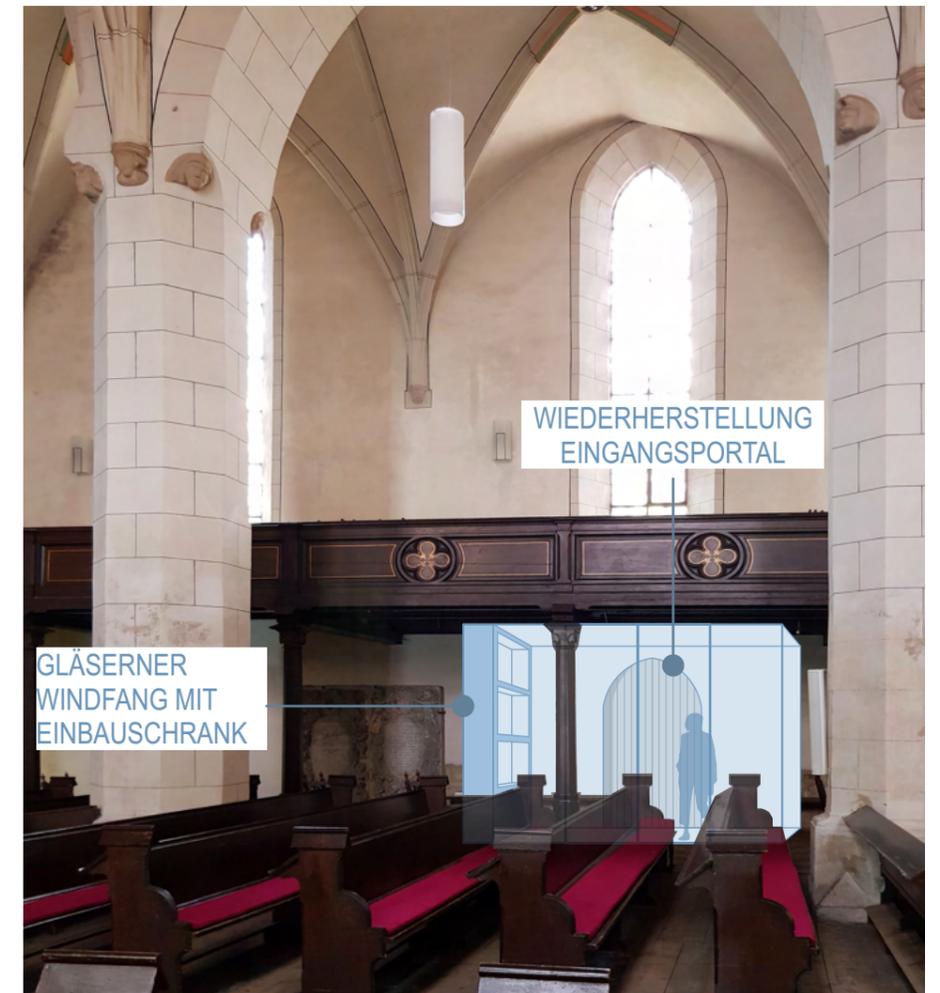
Skizze der neuen Eingangssituation

- Nordtür als Hauptzugang zur Kirche
- Bereich des Windfangs immer geöffnet
- Einblicke in den Kirchenraum
- Angebote im Windfang: Kerze, Programmheft, etc.
